Uszkodzenia i awarie rur GRP

Damages and failures of GRP pipes

ANDRZEJ KULICZKOWSKI

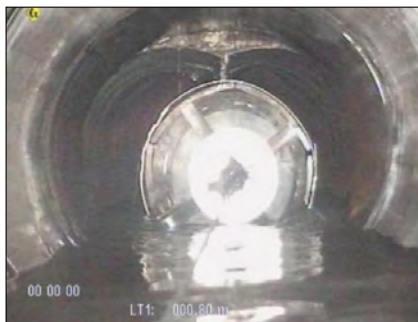
Przyjęcie na etapie projektowania zaniżonego poziomu zwierciadła wody gruntowej oddziałującej na rurę GRP może doprowadzić do jej wybożenia i zniszczenia (rys. 1).

Rys.1.
Utrata stateczności rury GRP wraz z jej pęknięciem w wierzchołku [19]
Fig. 1. Loss of stability of the GRP pipe along with its crack at the top [19]

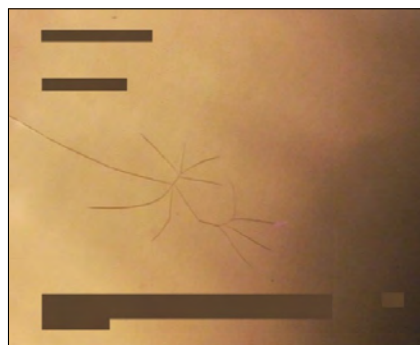
i 400 mm. Na każdym z nich stwierdzono różne uszkodzenia. Głównie dominowały pęknięcia punktowe rozchodzące się w różnych kierunkach, zwane inaczej złożonymi lub potocznie „pajęczkami” (rys.3), pęknięcia ukośne z odrywaniem się wewnętrznej powłoki rur (rys.4), rysy podłużne (rys.5), odpadanie spękanej wewnętrznej warstwy żywicznej (rys.6) lub nieuszczelnienie połączenia rur (rys.7). Inspekcja wykonana po upływie 14 miesięcy od odbioru wykazała

Rys.3.
Rysy ukośne (złożone), (zdjęcie własne wykonane kamerą kanalizacyjną)
Fig. 3. Diagonal (complex) scratches, (own photo taken with a sewer camera)

Pokazane na zdjęciach uszkodzenia zaliczają się do grupy uszkodzeń pierwotnych. Przyczyną ich powstania mogły być nieprawidłowości w procesie produkcji rur, uszkodzenia transportowe lub uszkodzenia z okresu w budowywania rur. Rodzaj uszkodzeń wskazuje, że najbardziej prawdopodobną przyczyną zaobserwowanych uszkodzeń były błędy montażowe lub transportowe.

Pokazane uszkodzenia rur GRP wskazują podobnie jak to ma miejsce w przypadku rur wykonanych z innych materiałów [6-8] na konieczność starannego nadzoru w trakcie ich transportu i w budowywania.

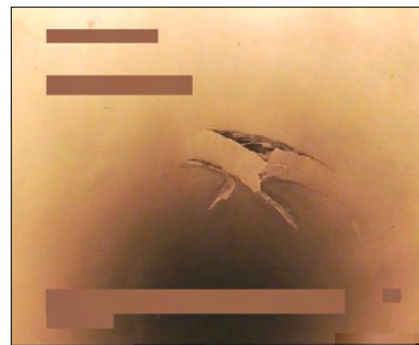
Rys.6.
Odrywanie się wewnętrznej warstwy rury od pozostałych (zdjęcie własne wykonane kamerą kanalizacyjną)
Fig. 6. Detachment of the inner layer of pipe from the others (own photo taken with a sewage camera)

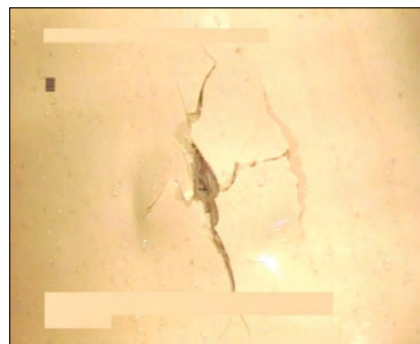
Rys.4.
Pęknięcia z przemieszczaniem się pękniętej warstwy wewnętrznej rur (zdjęcie własne wykonane kamerą kanalizacyjną)
Fig.4. Cracks with displacement of the broken inner layer of pipes (own photo taken with a sewer camera)

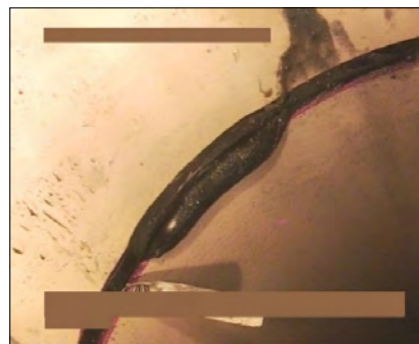
Rys.7.
Niepoprawne zamocowanie uszczelki w złączeniu rur (zdjęcie własne wykonane kamerą kanalizacyjną)
Fig.7. Incorrect mounting of the gasket in the pipe joint (own photo taken with a sewage camera)

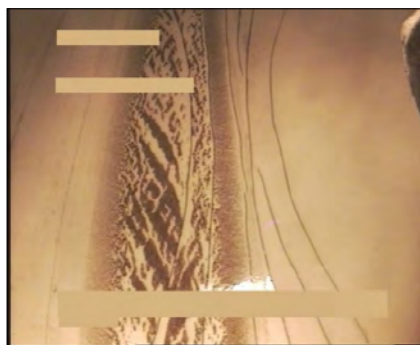
Rys.5.
Rysy podłużne w dnie rury (zdjęcie własne wykonane kamerą kanalizacyjną)
Fig.5. Longitudinal scratches in the bottom of the pipe (own photo taken with a sewage camera)

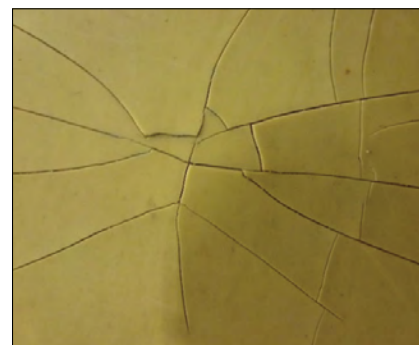
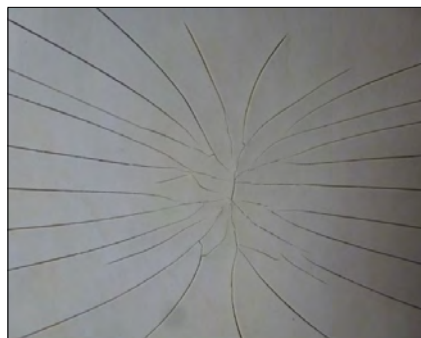
Rys.8.
Rysy ukośne (złożone), (zdjęcie własne wykonane aparatem fotograficznym)
Fig 8. Diagonal (complex) scratches, (own photo taken with a camera)

Rys.9.
Rysy ukośne (złożone), (zdjęcie własne wykonane aparatem fotograficznym)
Fig. 9. Diagonal (complex) scratches, (own photo taken with a camera)

Autor artykułu jest także w posiadaniu rur GRP z uszkodzeniami w postaci rys ukośnych (rys.8 i 9).
