Możliwe przyczyny awarii kanalizacyjnych rurociągów syfonowych pod dnem Wisły w Warszawie w latach 2019 i 2020

Possible causes of failures of wastewater inverted siphons under the bottom of the Vistula River in Warsaw in the years 2019 and 2020

RYSZARD BŁĄŻEJEWSKI, RADOSŁAW MATZ

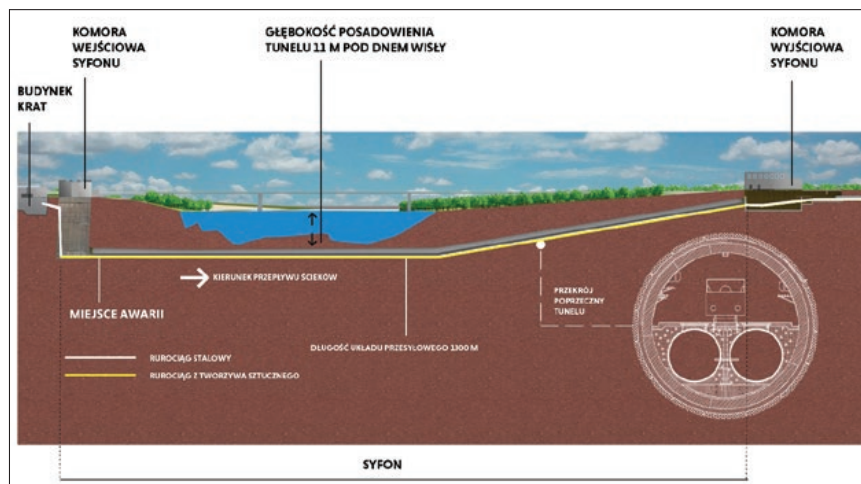
Rys. 1. Schemat układu przesyłowego ścieków pod Wisłą ze wskazaniem miejsca awarii w 2019 r. [6] Przekrój poprzeczny wg projektu pierwotnego z 2009 r.

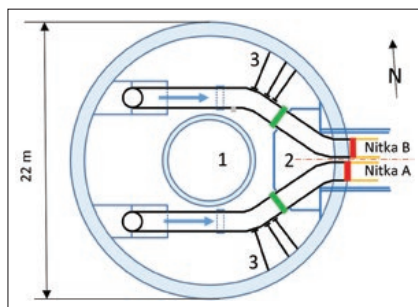
Rys. 2. Schematyczny, poziomy przekrój poprzeczny przez komorę wejściową syfonu: 1 – sztyb pompowni wewnętrznej, 2 – ława, 3 – przypory. Kolorem czerwonym zaznaczono połączenia rur stalowych (czarne) z tworzywowymi (pomarańczowe), zaś kolorem zielonym – miejsce połączenia w pierwotnym, niezrealizowanym wariantcie projektu Fig. 2. Schematic, horizontal cross-section through the inlet chamber: 1 – internal pumping shaft, 2 – pedestal, 3 – buttresses. The connections between steel (black) and GRP (orange) pipes are marked in red, whereas in green – abandoned connections, provided in the primary design variant

Tak duży moment utrzymujący – T_A powinien kompensować działanie pary sił, aby podwójny łuk utrzymać w równowadze. Jeżeli siły reakcji w więzach są zbyt małe, może to powodować napieranie końca rury stalowej na opaskę na złączu, a po jej przerwaniu – nawet na sąsiedni rurociąg (nitkę B w miejscu połączenia rury stalowej z rurą GRP) i spowodować jego rozszczelnienie. Tego rzędu wielkości momenty zginające (obrotowe) powstają na wałach turbin wodnych, dużych pomp, wiatraków lub tarcz maszyn do drążenia tuneli (TBM). Oba poziome rurociągi stalowe na dole komory wejściowej były oparte z jednej strony na fundamentach pod odciwkami pionowymi, następnie pośrodku – na filarku, a z drugiej strony – na ławie przed wlotem do tunelu i obetonowane, co stanowiło rodzaj bloku oporowego. Dodatkowo były one zabezpieczone obustronnie trzema przyporami stalowymi, opartymi o ścianę komory wejściowej (rys. 2).

Połączenie rur stalowych z rurami z GRP miało miejsce tuż za drugą zmianą kierunku rury stalowej o kąt 38° i oba połączenia znajdowały się tuż obok siebie. Najprawdopodobniej tu doszło do pierwszego wycieku ścieków na skutek uszkodzenia połączenia rury stalowej z tworzywową (nitka A), a potem – tuż obok (nitka B). Jedną z przyczyn awarii mogło być odstępstwo od projektu pierwotnego, wprowadzonego na etapie wykonawstwa rurociągów przesyłowych. Szczególnie dotyczy to zmiany sposobu i miejsca połączenia rur stalowych z rurami GRP, z połączenia kołnierzowego, zainstalowanego w komorze wejściowej, na opaskę TEEKAY Axiflex, zamontowaną wewnątrz tunelu i zamaskowaną w betonie. Planowane pierwotnie miejsce połączenia rur, zaznaczone na rys. 2

kolorem zielonym, wydaje się korzystniejsze od wybranego, z trzech powodów: po pierwsze, łatwiejsza byłaby kontrola stanu technicznego takich złączy, po drugie – zminimalizowane byłoby niszczące oddziaływanie pary sił F_3 i F_4 opisanych wzorami (2) i (3), po trzecie zaś, w przypadku awarii złącza i wycieku, zalana byłaby tylko komora wejściowa, a nie większa część tunelu, pod warunkiem, że tunel byłby hermetycznie oddzielony od komory.

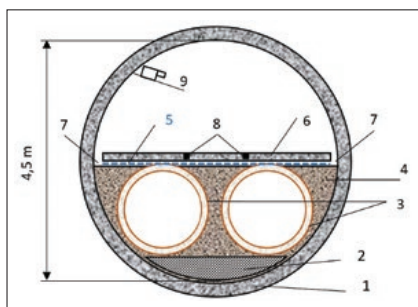
Rys. 3. Schematyczny pionowy przekrój poprzeczny przez syfon: 1 – obudowa tubingowa, 2 – kołyska żelbetonowa, 3 – rury GRP, 4 – pianobeton, 5 – folia kubetkowa, 6 – płyta docierająca, 7 – korytka odwadniające, 8 – szyny toru jezdowego, 9 – kamera Fig. 3. Schematic vertical cross-section through the inverted siphon: 1 – tubing casing, 2 – reinforced concrete cradle, 3 – GRP pipes, 4 – foam concrete, 5 – dimpled foil, 6 – weight plate, 7 – drainage channels, 8 – track rails, 9 – camera

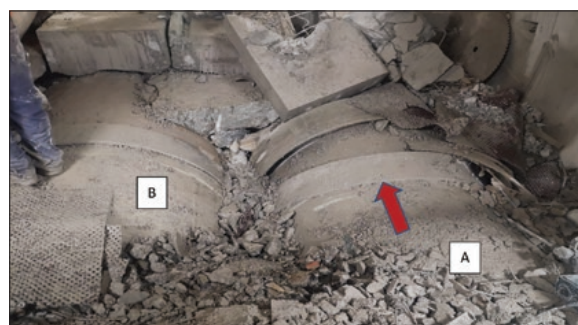
27 sierpnia 2019 r. około godziny 5.00 miała miejsce pierwsza poważna awaria (dalej: awaria I): ścieki z pękniętej u wlotu do tunelu nitki A (rys. 4) zalały całkowicie (tj. do sklepienia) tunel tubingowy na długości ok. 60 m i częściowo na długości ok. 700 m. Betonowa posadzka podniosła się o kilkanaście centymetrów na początkowym, kilkunastometrowym odcinku w tunelu. Ścieki puszczono zatem drugą nitką (B), ale i ona okazała się uszkodzona, co stwierdzono dopiero następnego dnia rano. Na szczęście konstrukcja samego tunelu tubingowego nie uległa uszkodzeniu i nikogo nie było wówczas w tunelu.

Rys. 4. Widok na uszkodzone rury w tunelu po odpompowaniu ścieków i usunięciu posadzki betonowej (30 sierpnia 2019 r.) (źródło fot.: MPWiK SA Warszawa) Fig. 4. View of the damaged pipes in the tunnel after pumping out of wastewater and removing concrete deck. (August 30, 2019 r.) (source fot.: MPWiK SA Waterworks Warsaw)

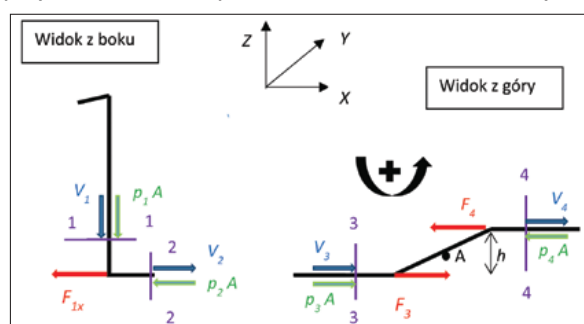
Moment zginający T_A , równy momentowi utrzymującemu ze znakiem przeciwnym, względem punktu A położonego w połowie długości rury stalowej, ułożonej pod kątem 38° do osi rury GRP w tunelu, tj. kierunku działania siły F_4 , można wyznaczyć z zasady zachowania momentu pędu [11]. Prościej, jest on równy momentowi pary sił F_3 i F_4 , czyli iloczynowi jednej z sił (np. F_3) i ramienia pary sił h :

Rys. 5. Schemat (rzut aksonometryczny) do obliczeń sił działających na poziomy rurociąg stalowy (nitka A) położony przy dnie komory wejściowej do syfonu Fig. 5. Scheme (axonometric projection) for calculating the forces acting on the horizontal steel pipeline (A line) located at the bottom of the inlet chamber

$$T_A = F_3 h = 604,5 \cdot 4,1 = 2478,45 \text{ kNm} \approx 2,5 \text{ MNm} \quad (4)$$

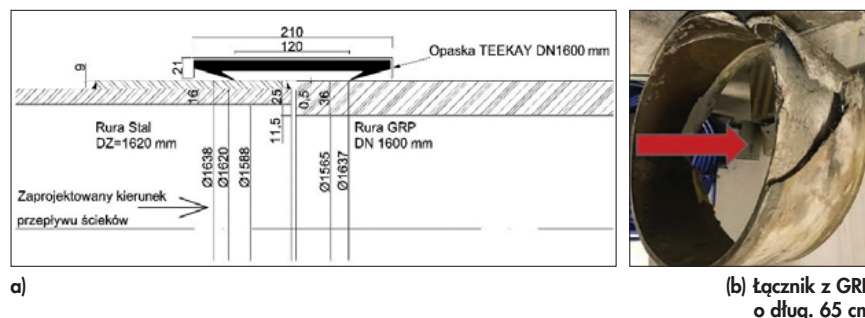
Przy analizie przyczyn I awarii, jako jeden z błędów wykonawczych, wymieniono zamontowanie na początku nitki A fragmentu uciętej (o długości ok. 64-65 cm) rury z GRP (tzw. łącznika – rys. 6b), zamiast wbudowania odpowiedniego odcinka przygotowanego (tj. sfazowanego i zalaminowanego) fabrycznie. Brak pokrycia laminatem przekroju krótkiego łącznika mógł skutkować penetracją ścieków do wewnętrznych warstw rury i jej rozwarstwieniem. Krótki łącznik był połączony z rurą stalową DN1600 za pomocą opaski TEEKAY Axiflex, a z następną rurą GRP za pomocą typowego łącznika systemowego (mufty). W ten sposób krótki łącznik był na obu końcach ścisany obwodowo, co mogło wprowadzić dodatkowe naprężenia w ścianie (działające na wyoboczenie ścian do wewnątrz). Dodatkowym czynnikiem przyspieszającym destrukcję

Rys. 6. Przekrój podłużny przez połączenie rury stalowej z GRP (a) i widok łącznika po I awarii (b). Strzałka pokazuje kierunek przepływu ścieków
Fig. 6. Longitudinal section through the connection of a steel pipe with GRP (a) and view of the connector after the 1st failure (b). The arrow shows the direction of the wastewater flow

mogły być pulsacje ciśnienia na złączach nitek A i B, gdyż średnice wewnętrzne rur stalowych (1588 mm) i kompozytowych (1565 mm) nie były identyczne (rys. 6a). Rura GRP utworzyła na drodze przepływu ścieków próżek o wysokości 11,5 mm na całym swoim obwodzie, który – jak wykazały przeprowadzone przez autorów symulacje numeryczne, wykonane z użyciem programu komputerowego ANSYS Fluent – generował różnicę ciśnień 15 kPa przy przepływie o prędkości średniej 0,75 m/s i 54 kPa przy prędkości 2,75 m/s [10]. Na to miejsce oddziaływały również zawirowania inicjowane w poprzedzających łącznikach. Lokalne pulsacje ciśnienia, związane z wirami, mogą doprowadzić do zmniejszenia materiału GRP i jego destrukcji [17].

Wymienione wyżej czynniki doprowadziły do rozwarstwienia laminatu krótkiego łącznika i w następstwie rozszczelnienia pierwszego elementu rury GRP, co zapoczątkowało I awarię. Tej i innym awariom rur z GRP poświęcony jest artykuł prof. A. Kuliczkowskiego [18].

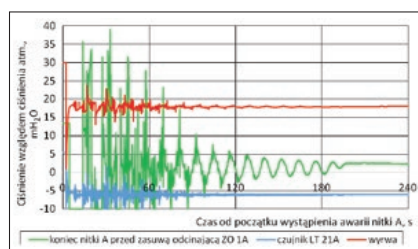
Wykresy na rys. 8 pokazują, że w miejscu wyrwy pojawił się gwałtowny spadek ciśnienia i ujemne uderzenie hy-

Rys. 8. Symulowany przebieg ciśnienia w rurze nitki A w pobliżu miejsca rozerwania (wyrwa), na początku pionowej rury stalowej w komorze wejściowej (przy czujniku ciśnienia LT 21A) i na końcu nitki A, tuż przed zasuwą odcinającą ZO 1A w ciągu pierwszych czterech minut I awarii
Fig. 8. Simulated course of pressure in the A line near the burst spot (wyrwa), at the foot of the vertical steel pipe in the inlet chamber (at the transducer LT 21A) and at the end of line A, just upstream of the gate valve ZO 1A during the first four minutes of the 1st failure

drauliczne, które na końcu zamkniętej nitki A wygenerowało podciśnienie sięgające wartości prędkości pary wodnej w temperaturze 10°C (ciśnienie absolutne 12 hPa), a to wywołało kawitację, czyli gwałtowne wrzenie wody z wytworzeniem pary wodnej. Zasklepiające się pęcherze kawitacyjne generowały dodatnie uderzenia hydrauliczne; maksymalne nadciśnienie mogło osiągnąć wartość bliską 4 barów. Po kilku minutach fale uderzenia hydraulicznego zostały wytlumione.
