Uszkodzenia i awarie rur i powłok z tworzyw sztucznych w bezwykopowej rehabilitacji przewodów kanalizacyjnych

Damages and failures of plastic pipes and liners in trenchless rehabilitation of sewers

ANDRZEJ KULICZKOWSKI, EMILIA KULICZKOWSKA

DOI 10.36119/15.2023.10.4

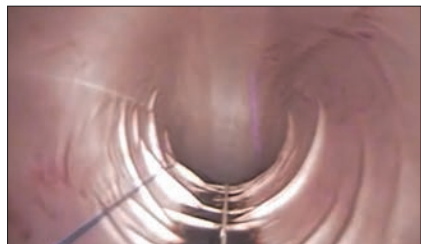
Na rys. 1 i 2 pokazano przykładowo fałdy poprzeczne kolejno w dnie i w wierzchołku kanału.

Rys. 1.
Fałdy poprzeczne w dnie kanału (zdjęcie własne)
Fig. 1. Circumferential folds in the bottom of the sewer (own photo)

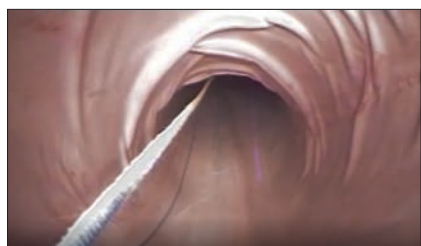
Rys. 2.
Fałdy poprzeczne w wierzchołku kanału (zdjęcie własne)
Fig. 2. Circumferential folds in the top of the sewer (own photo)

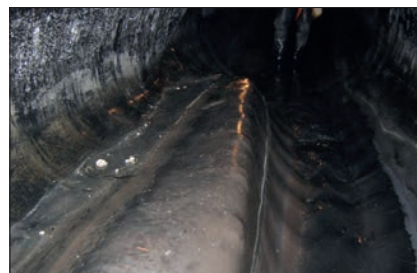
Przykład nr 2 dotyczy utraty stateczności przez rurę PE-HD o średnicy 1600 mm. W momencie pokazanym na rys. 4 i zarejestrowanym na rys. 5, dolna część rury uniosła się do góry na wysokość ponad 0,5 m. Utrata stateczności przez rurę nastąpiła po trzy letnim okresie jej eksploatacji.

Rys. 5.
Utrata stateczności przez rurę PE-HD o średnicy 1600 mm (zdjęcie własne)
Fig. 5. Loss of stability through a PE-HD pipe with a diameter of 1600 mm (own photo)

Przyczyną utraty stateczności w przypadku rury z **przykładu nr 2** było zastosowanie rur o zaniżonej sztywności obwodowej w stosunku do sztywności obwodowej, ustalonej przez projektanta. W początkowym okresie eksploatacji tych rur ich moduł E [16] był na tyle duży (800 MPa dla rur z PE63), że nie doszło do utraty ich stateczności, ale w miarę upływu czasu zmniejszał się, a wraz z nim zmniejszały się dopuszczalne naprężenia obwodowe (Rys.12) tych rur [12,13]. W momencie utraty przez te rury stateczności, moduł E był na tyle niski, że nastąpiła utrata stateczności powłoki rur. Z wykresów zamieszczanych w różnych pozycjach literatury wynika, że moduł rur PE63 po upływie jednego roku może ulec zmniejszeniu z 800 MPa do około 300 MPa [4,19]. Po upływie 50 lat przyjmuje się jego wartość równą 160 MPa.

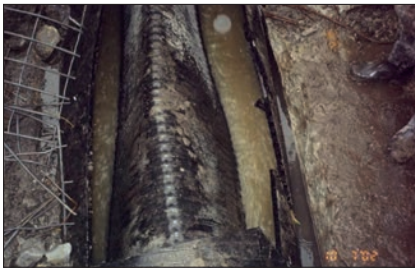
Przykład nr 3 dotyczy utraty stateczności przez rurę PE-HD o średnicy 1000 mm. Rurę tę wprowadzono do wnętrza kanału żelbetowego o średnicy 1200 mm w trakcie zastosowania bezwykopowej jego rehabilitacji metodą „długiego Reliningu” [25]. W momencie pokazanym na rys. 6 i zarejestrowanym na rys. 7 dolna część rury uniosła się na wysokość 1 m do góry, dotykając wnętrza jej wierzchołka. Na rys. 7 widoczne jest usunięcie fragmentu rury żelbetowej w miejscu wykonanego wykopu z odsłonięciem rury PE-HD, której

dno uniesione jest do góry, a ścieki płyną po obu stronach uniesionego do góry wierzchołka rur. Utrata stateczności przez tę powłokę rehabilitacyjną nastąpiła po około rocznym okresie eksploatacji kanału.

Rys. 7. Utrata stateczności przez rurę PE-HD o średnicy 1600 mm (zdjęcie własne)
Fig. 7. Loss of stability through a PE-HD pipe with a diameter of 1600 mm (own photo)

Przyczyną utraty stateczności przez powłokę rehabilitacyjną w **przykładzie 3** było niezastosowanie przez wykonawcę wypełnienia wolnej przestrzeni międzyrurowej zaprawą cementową zgodnie z ustaleniami zawartymi w projekcie.

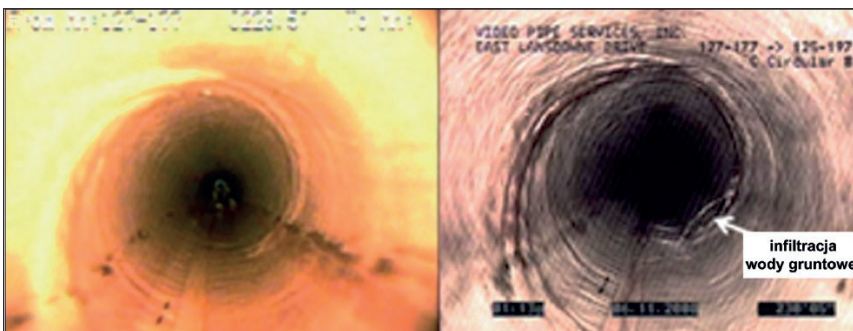
Przykład nr 4 dotyczy pojawienia się nieszczelności w żywicznej powłoce rehabilitacyjnej CIPP (Rys.8) po upływie około 1 roku jej eksploatacji. Nieszczelność ta nie występowała w momencie dokonywania odbioru robót.

Rys. 8. Żywiczna powłoka rehabilitacyjna bezpośrednio po zakończeniu rehabilitacji i około rok później z widoczną infiltracją wody gruntowej [11]
Fig. 8. Resin rehabilitation liner immediately after rehabilitation and about a year later with visible groundwater infiltration [11]

Przyczyną uszkodzeń w **przykładach 4-6** dotyczących żywicznych powłok CIPP były kolejno:

- nieprawidłowe nasączenie powłoki rehabilitacyjnej żywicą,
- nieprawidłowe połączenie ze sobą końców maty poliestrowej,
- wykonanie powłoki w miejscu gdzie występował lokalny nacisk oderwanego od konstrukcji kanału jej fragmentu lub gdzie występował ubytek fragmentu kanału. W każdym z tych przypadków działałoby na powłokę CIPP w tym miejscu ponadnormatywne obciążenie [17].

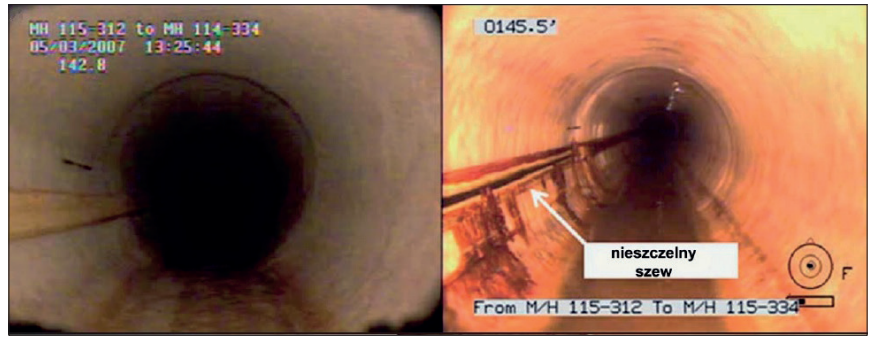
Przykład nr 5 dotyczy pojawienia się nieszczelności w żywicznej powłoce rehabilitacyjnej CIPP (Rys.9) w miejscu wykonanego szwu, łączącego oba końce maty rehabilitacyjnej. Nieszczelność w tym miejscu powłoki zaobserwowano po upływie około 1 roku jej eksploatacji. Nie występowała ona w momencie dokonywania odbioru robót.

Rys. 9. Żywiczna powłoka rehabilitacyjna bezpośrednio po zakończeniu rehabilitacji i około rok później z widoczną nieszczelnością w miejscu podłużnego szwu [11]
Fig. 9. Resin rehabilitation coating immediately after rehabilitation and about a year later with a visible leak at the longitudinal seam [11]

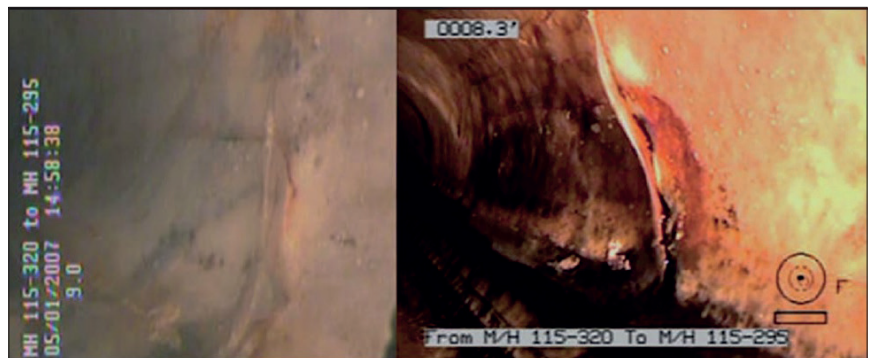
Przykład nr 6 dotyczy pęknięcia żywicznej powłoki CIPP (Rys.10) po upływie około 1 roku jej eksploatacji. W momencie doko-

Rys. 10. Żywiczna powłoka rehabilitacyjna bezpośrednio po zakończeniu rehabilitacji i około rok później w miejscu wystąpienia pęknięcia powłoki rehabilitacyjnej [11]
Fig. 10. Resin rehabilitation liner immediately after rehabilitation and about a year later in the place of cracking of the rehabilitation coating [11]

nywania odbioru robót widoczne były jedynie niewielkie deformacje tej powłoki w miejscu późniejszego pęknięcia.

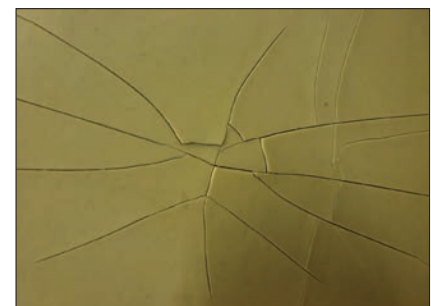
nanej ponownie po 14 miesiącach ich eksploatacji pojawiły się kolejne takie uszkodzenia. Wystąpiły one zatem z opóźnieniem w stosunku do terminu odbioru robót.

Rys. 11. Pęknięcie tzw. złożone wewnętrznej warstwy żywicznej wykryte 14 miesięcy po przekazaniu rur do eksploatacji (zdjęcie własne) [18]
Fig. 11. The crack of the so-called deposits of the inner resin layer detected 14 months after the pipes were commissioned (own photo) [18]

Przykład nr 7 dotyczy rur GRP. W ramach tych zaobserwowano na etapie odbioru robót m.in. tzw. pęknięcia złożone rozchodzące się z jednego miejsca w różnych kierunkach. Po kolejnej inspekcji CCTV wyko-

Najbardziej prawdopodobną przyczyną wystąpienia pęknięć złożonych opisanych w **przykładzie 7** i pokazanych na rys.11 były lokalne punktowe uderzenia zewnętrznej powierzchni tych rur w trakcie ich montażu lub transportu. Wszystkie możliwe przyczyny wystąpienia błędów na etapie budowy rur GRP zamieszczone w [5] podano w tab.1. Podobne tabele dotyczące możliwych przyczyn awarii powłok z tworzyw sztucznych stosowanych w innych technologiach rehabilitacyj-
