Ocena efektów oczyszczania wody w krytych pływalniach wielobasenowych

Evaluation of the effects of water treatment in indoor multi-basin swimming pools

PAULINA MADEJ, FLORIAN GRZEGORZ PIECHURSKI

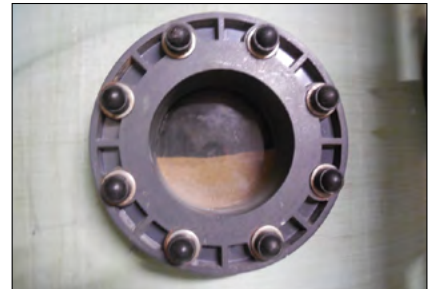
Fot.1. Złoże zeolitowe TURBIDEX

Początkowo system uzdatniania wody opierał się głównie na stosowaniu koagulacji przed filtracją, jednak po modernizacji – wymianie złożeń filtracyjnych – zrezygnowano z tego zabiegu. Nowe złoża filtracyjne składa się z podsypki – HFs 0,71-1,25mm, podsypki – HFs 0,4-0,8 mm oraz złoża jednowarstwowego zeolitowego TURBIDEX (fot. 1). Złoża to zbudowane

jest z granulek krzemianu glinu (zeolitu), które charakteryzuje się dużą porowatością. Według producenta nadaje się do odfiltrowania sedymentu z wody do poziomu 5 mikronów. Rezygnacja ze wstępnej koagulacji zabezpieczyła filtry przed zbyt wczesnym zapełnieniem objętości filtra i tym samym przed częstym płukaniem złoża. Fot.2 przedstawia fragment

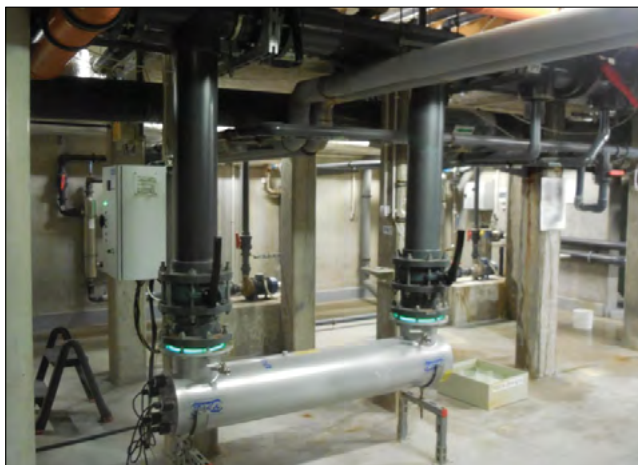
Fot. 3.
Lampa UV w zabudowie poziomej

Kolejnym elementem modernizacji było zainstalowanie lamp UV na trzech obiegach wody (fot. 3 i 4). Urządzenia te mają za zadanie wspomóc przebieg procesu filtracji wody basenowej oraz zabezpieczyć ją przed ponownym skażeniem.

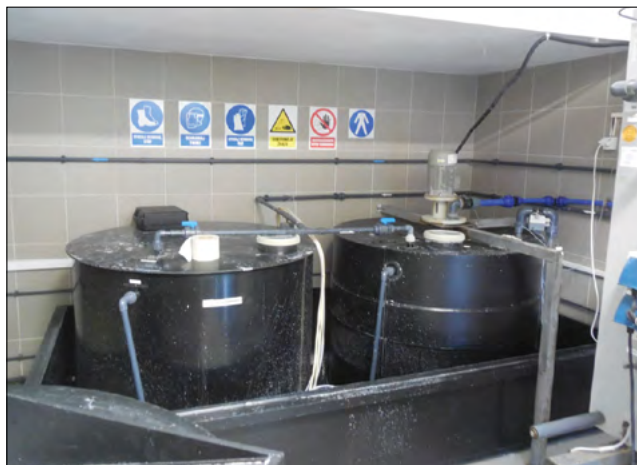
Fot. 6.
Magazyn – zbiorniki podchlorynu sodu

Dezynfekcja wody basenowej odbywa się poprzez dodanie podchlorynu sodu. Wszystkie środki chemiczne magazynowane są w osobnych, wentylowanych pomieszczeniach. Sterownik stanowi komplet ze stacjami dozującymi i korektorem pH – fot.5.

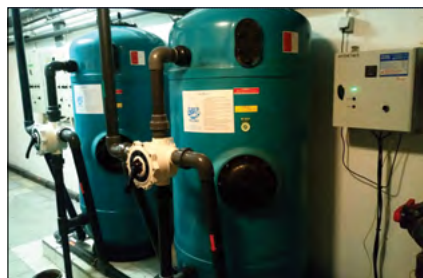
Fot. 9
Filtry ciśnieniowe z zaworami sześci drogowymi

Zakres ostatnio wykonanej pracy obejmował modernizację całej instalacji technologicznej odpowiedzialnej za uzdatnianie i doprowadzanie wody do niecek basenów. Wymianie uległy wszystkie filtry wraz ze złożem, armatura, pompy obiegowe oraz opomiarowanie (fot.9 – 13). Nowe zbiorniki filtracyjne wypełnione zostały złożem filtracyjnym wielowarstwowym:

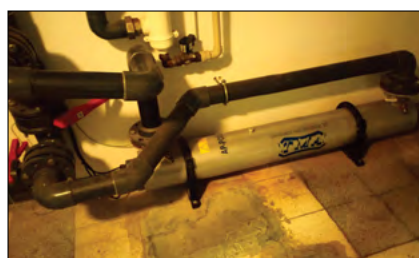
Fot. 13.
Reaktor niskociśnieniowy UV w zabudowie poziomej

W celu wspomaganie procesu uzdatniania zainstalowano lampy UV na każdym z omawianych obiegów (fot.13).

z zanieczyszczeń. Po przefiltrowaniu woda tłoczona jest najpierw na lampy UV, a później na wymienniki ciepła, gdzie następuje jej podgrzanie do wymaganej temperatury. Po podgrzaniu do wody dawkuje korektor pH oraz środek dezynfekcyjny w postaci płynnego podchlorynu sodu za pomocą pomp dozujących. W celu

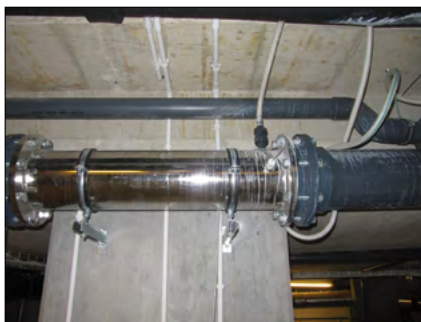
Fot. 16.
Stacyjny mieszalnik rurowy ZPM

pomocą automatycznej stacji dozującej. Podchloryn dozowany jest do rurociągów poprzez mieszacz statyczny ZPM. Dezynfekcja wody basenowej podchlorynem sodu połączona jest z automatycznym dozowaniem preparatu do korekty pH. Jako środek korygujący pH stosuje się kwas siarkowy.

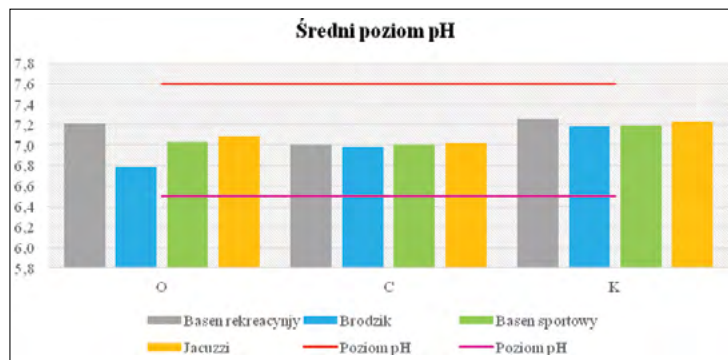
Rys.1. Wykresy rozkładu poziomu pH w badanych nieckach basenowych

Poziom pH w wodzie basenowej powinien zwiierać się w zakresie 6,5-7,6. Zachowanie odpowiedniej wartości pH na poziomie 7,2 – 7,4 wpływa pozytywnie na proces niszczenia bakterii – przekroczenie górnej dopuszczalnej granicy może skutkować spadkiem skuteczności działania dezynfektantów. We wszystkich analizowanych przypadkach dezynfekcja wody odbywa się poprzez dodanie płynnego podchlorynu sodu. Na wykresie rys.1. przedstawiono średnie poziomy pH dla każdego z rozpatrywanych obiektów.

Na podstawie wykresu (rys.1) stwierdza się, iż wszystkie średnie wartości z próbek wody basenowej mieszczą się w granicach dopuszczalnych przez Rozporządzenie Ministra Zdrowia z 2015 r. [8]. Najniższe średnie wynosiło w brodziku obiektu **O** – pH 6,8, a najwyższe w wszystkich basenach obiektu **K** – pH 7,2.

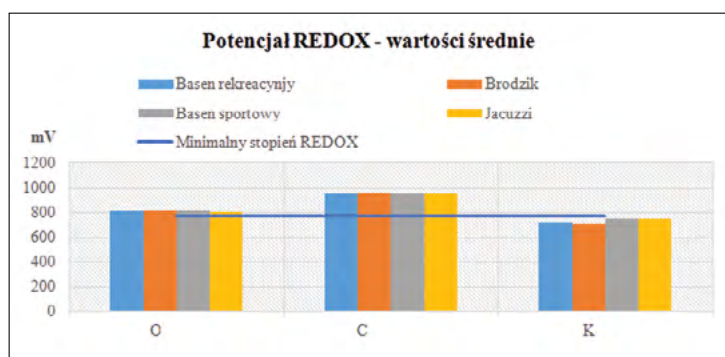
Rys.4. Wykres rozkładu potencjału Redox w badanych nieckach basenowych

go w O, a w C jest za wysoki, natomiast w K za niski (rys.4). Jednak nie są to wartości, które można uznać za obniżającą jakość wody.

Poziom Redox nie budzi zastrzeżeń tylko w przypadku obiektu zlokalizowane-

Wykresy (rys.4-6) obrazują potencjał Redox, średnie zawartości chloroformu i THM, które zostały odnotowane podczas badań.

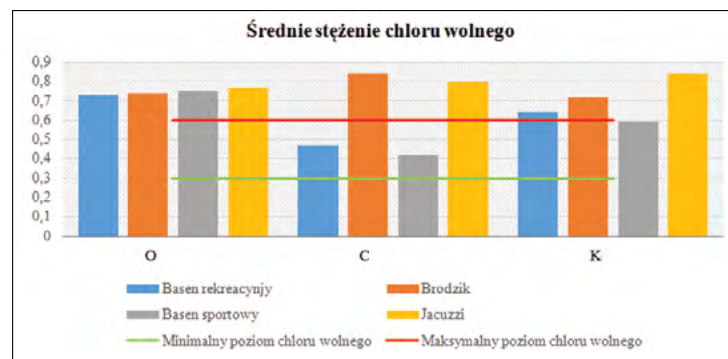
Rys.2. Wykresy rozkładu zawartości chloru wolnego w badanych nieckach basenowych

Wykresy (rys.2 - 3) przedstawiają średnie stężenia chloru wolnego i związanego po modernizacji. W każdym z rozpatrywanych obiektów widoczne jest przekroczenie dopuszczalnych norm.

Stężenie chloru wolnego w obiekcie O w zależności od rodzaju basenu wynosi od 0,73 do 0,77 mg/dm³, a stężenie chloru związanego od 0,21 do 0,43 mg/dm³. Najwyższe stężenia chloru wolnego i związanego możemy zauważyć przy najnowszym obiekcie w K. Zawartości chloru związanego przekraczają dopuszczalne wartości średnio o 150% (rys. 3).
