Ocena kosztów renowacji rurociągów sieci wodociągowych metodami utwardzonego rękawa CIPP i wykładziny cementowej

Assessment of water supply pipe lines renovation costs using the hardened CIPP sleeve and cement lining methods

KRZYSZTOF PŁOSKI, FLORIAN PIECHURSKI

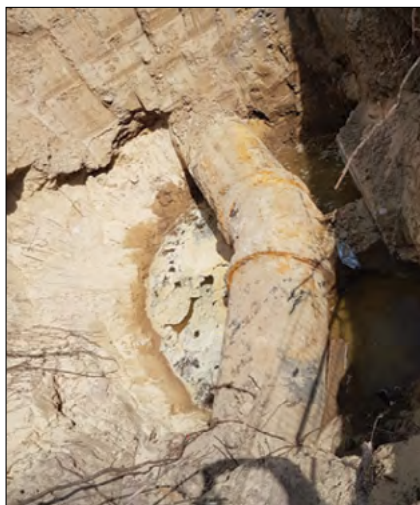
Fot.1.
Rurociąg na załamaniu 30°. Stan przed renowacją
Pic. 1. Pipeline at a 30 ° bend. Condition before renovation

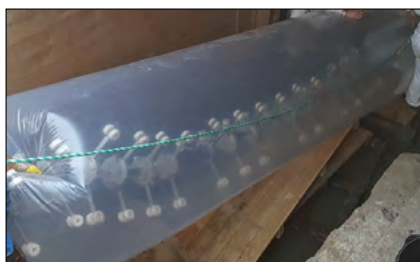
Fot.2:
Wprowadzanie łańcucha z lampami UV w celu utwardzenia wykładziny SearTex – Liner H₂O
Pic. 2: Inserting a chain with UV lamps to harden SearTex-Liner H₂O

Inwestycja renowacji istniejącej sieci wodociągowej w mieście B zrealizowana została w całości za pomocą rękawa o nazwie handlowej SearTex – Liner H₂O. SearTex – Liner H₂O to wykładzina GRP utwardzana światłem UV [4]. Rękaw zbudowany jest z szeregu warstw, głównym materiałem konstrukcyjnym jest wykładzina GRP tj. włókno szklane połączone żywicą.

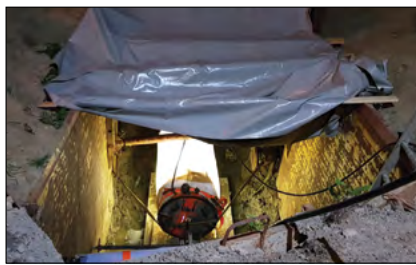
Fot.3.
Wykładzina SearTex – Liner H₂O w trakcie utwardzania lampami UV
Pic.3. SearTex liner – Liner H₂O during curing with UV lamps

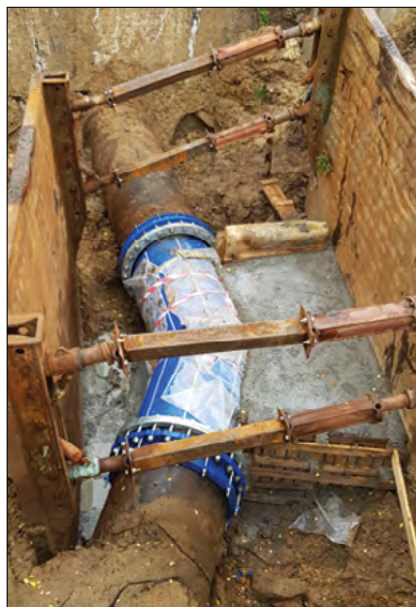
Fot.4.
Rurociąg na załamaniu 30°. Stan po renowacji
Pic. 4. Pipeline at a 30 ° bend. Condition after renovation

przebudowę wodociągu polegającą na montażu wykładziny ściśle pasowanej CIPP utwardzanej promieniami UV oraz włączenie odgałęzień wodociągowych. Powodem, dla którego zdecydowano się na podjęcie wykonania renowacji, był zły stan techniczny rurociągów. Zarówno rurociąg sieci wodociągowej, jak też wody surowej charakteryzowały się wysokim stopniem skorodowania, inkrustacją oraz uszkodzeniami, które powodowały obniżanie właściwości hydraulicznych. Na odcinkach sieci dochodziło również do rozszczelnień. Jednym z problematycznych miejsc, gdzie dochodziło do wycieku, było połączenie rurociągu na załamaniu, kształtką (kolanem 30°) kołnierz – kołnierz (fot. 1). W miejscu tym kolejno zostały wykonane wykop technologiczny, demontaż połączenia kołnierzowego, wycięcie części rurociągu, wprowadzanie rękawa renowacyjnego CIPP UV (fot.2,3) oraz zostało wymienione stare żeliwne kolano na rurę PE100RC połączoną za pomocą zgrzewania doczołowego (fot.4).

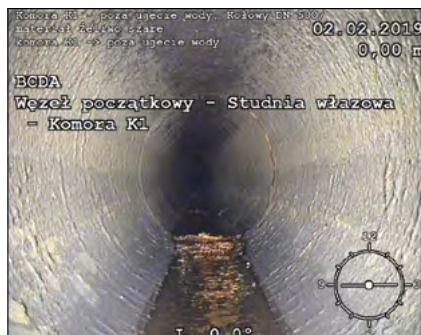
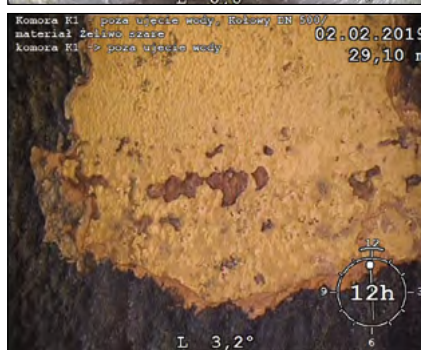
Fot.5. Inspekcja CCTV rurociągu DN500 z żeliwa szarego – stan przed renowacją i czyszczeniem – uszkodzenie ścianki wewnętrznej
Pic. 5. CCTV inspection of gray cast iron pipeline DN500 – condition before renovation and cleaning. Damage to the inner wall

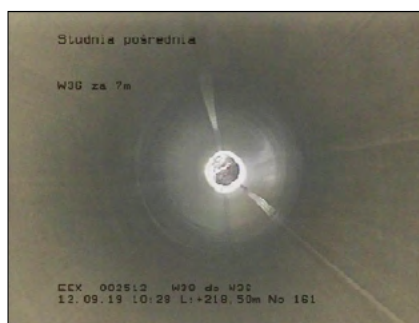
Fot.7. Inspekcja CCTV rurociągu DN500 z żeliwa szarego – stan po renowacji wykładziną CIPP UV
Pic. 7. CCTV inspection of gray cast iron pipeline DN500 – condition after renovation with CIPP UV lining

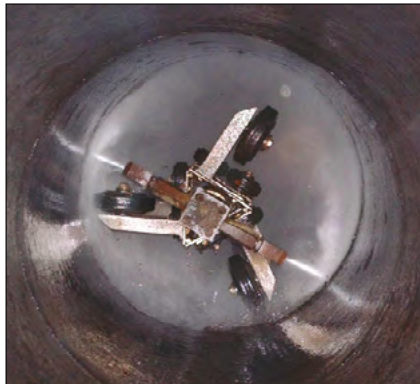
Fot. 8.
Czyszczenie hydrodynamiczne metodą VACUJET – do połysku metalicznego
Pic. 8. Hydrodynamic cleaning with the VACUJET method – to a metallic shine

Przeprowadzony proces czyszczenia rurociągu zapewnił oczyszczenie powierzchni wewnętrznej rurociągu z inkrustacji i produktów korozji, aż do metalicznego połysku. Prace prowadzono w sposób dwukierunkowy z wykopu technologicznego, tym samym odcinki poddane czyszczeniu były dwukrotnie dłuższe niż zasięg węża wysokociśnieniowego. Przy czyszczeniu zastosowano frezy wodne, które składały się z prowadnicy spiralno-obrotowej oraz wymiennych głowic frezujących.

Zastosowano czyszczenie hydrodynamiczne z dyszą pracującą pod ciśnieniem 85 MPa (fot.8). Podczas procesu czyszczenia usunięte zostały osady, inkrustacje oraz produkty korozji. Ręczne czyszczenie zastosowano do odgałęzień oraz kompensatorów. Po procesie czyszczenia dokonano inspekcji CCTV i oceniono stan techniczny rurociągu. Na jednym z odcinków zaobserwowano zagięcie na nasuwce kompensacyjnej, które zwiężało światło rury co uniemożliwiłoby przeprowadzenie poprawnego cementowania. Zdecydowano się na wymianę uszkodzonego odcinka. Podczas inspekcji stwierdzano

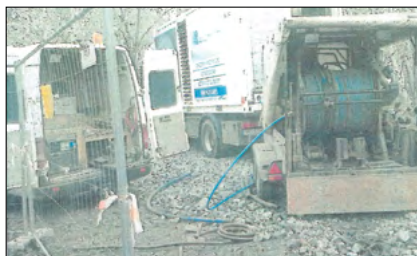
Fot. 9.
Przygotowanie do procesu czyszczenia w miejscu wykopu technologicznego
Pic. 9. Preparation for the cleaning process at the technological excavation site

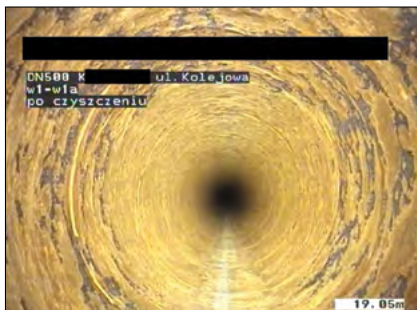
Fot. 10.
Inspekcja CCTV rurociągu DN500 stalowego – stan po oczyszczeniu
Pic. 10. CCTV inspection of the steel pipeline DN500 – condition after cleaning

Po procesie czyszczenia dokonano inspekcji CCTV i oceniono stan techniczny, stopień oczyszczenia rurociągu. Dla prawidłowego montażu rękawa istotnym było doprowadzenie powierzchni do metalicznego połysku oraz usunięcie wszelkich przeszkód i ostrych krawędzi w rurociągu. Istotnym elementem inspekcji było również sprawdzenie średnicy rurociągu na całej trasie rurociągu.

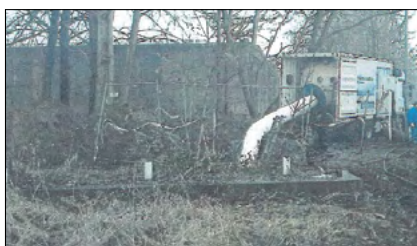
Fot. 11.
Instalacja rękawa
Pic. 11. Sleeve installation

W przedsięwzięciu nr 2 zastosowano metodę renowacyjną polegającą na wprowadzeniu rękawa do rurociągu stalowego DN500. Rękaw wprowadzony został po czyszczeniu oraz po osuszeniu rurociągu, co gwarantowało przyklejenie rękawa do wewnętrznej powierzchni rurociągu. Zastosowaną metodą odwracania tj. wywijania rękawa było wprowadzanie do niego sprężonego powietrza.

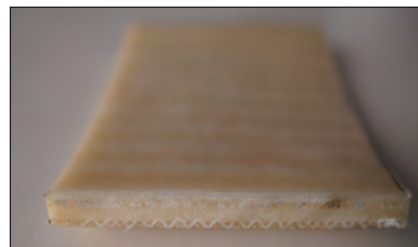
Fot. 12:
Fragment rękawa z widocznymi warstwami tkaniny poliestrowej, polietylenu oraz tkaniny z dodatkami włókna szklanego
Pic. 12: A piece of a sleeve with visible layers of polyester fabric, polyethylene and fabric with the addition of glass fiber

Rękaw zastosowany podczas przedsięwzięcia to rękaw tkany kolisty z tkaniny poliestrowej. Pokryty co najmniej 1 mm war-

stwą polietylenu oraz wzmocniony dodatkową warstwą tkaniny z dodatkami włókna szklanego. Rękaw zapewnia przenoszenie obciążeń hydrostatycznych na poziomie 1,6 MPa.

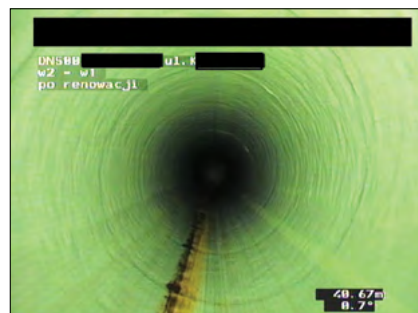
Fot. 13:
Inspekcja CCTV rurociągu DN500 stalowego – stan po renowacji
Pic. 13: CCTV inspection of the steel pipeline DN500 – condition after renovation

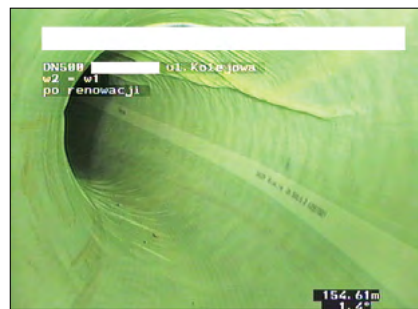
Fot. 14.
Powstanie fałd na rękawie przy montażu na załamaniu rurociągu
Pic. 14. Formation of folds on the sleeve when

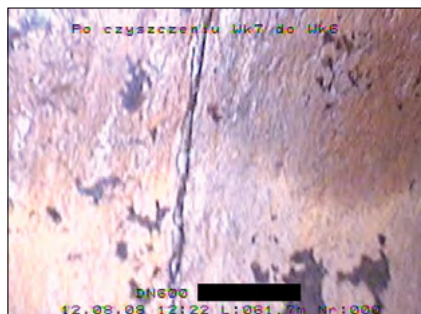
Fot.16.
Spaw połączeniowy rur stalowych
Pic.16. Welded connection of steel pipes

również przesunięcia osiowe rurociągów (fot. 17). Zwracano szczególną uwagę na stan spawów (fot. 16).

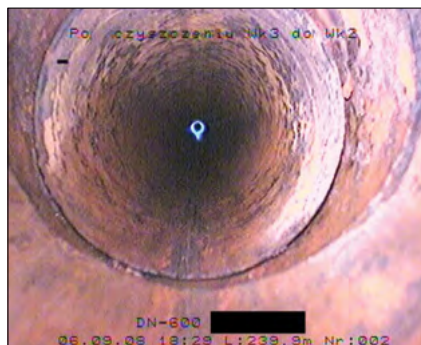
Fot.17.
Przesunięcia osiowe rur
Pic.17. Axial displacement of the pipes

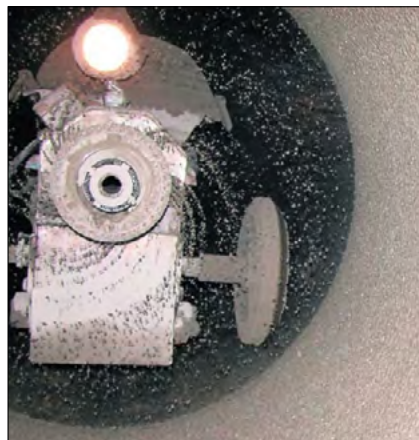
Fot.19.
Głowica w trakcie natryskiwania rury zaprawą cementową
Pic. 19. The head is spraying the pipe with cement mortar

W przedsięwzięciu nr 3 zastosowano metodę renowacyjną polegającą na nałożeniu warstwy cementowej na wewnętrzną ściankę rurociągu magistralnego, stalowego DN600, przy użyciu narzucarki odśrodkowej z napędem elektrycznym (fot.18, 19). Proces cementowania wykonywano również ręcznie, w miejscach niedostępnych dla maszyny. Do sporządzenia zaprawy cementowej użyty został cement portlandzki typu CEM I 32,5 R oraz piasek kwarcowy, płukany, przesiewany o uziarnieniu 0,16-0,60 mm [3].

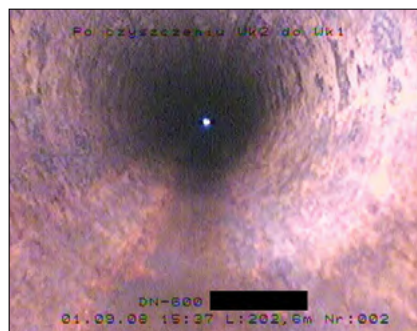
Fot.20.
Wnętrze rurociągu DN600 przed procesem renowacji cementowaniem
Pic. 20. The interior of the DN600 pipeline before the renovation process

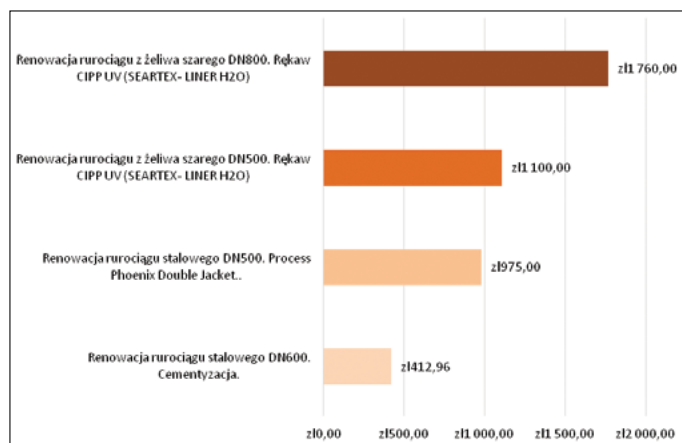
Rys 4. Cena wykonania renowacji 1mb rurociągu przy zastosowaniu metod użytych w przedsięwzięciach nr 1, 2, 3 Fig. 4. Price for the renovation of 1 running meter of the pipeline using the methods used in projects no. 1, 2, 3

Całkowite koszty wszystkich poddanych analizie przedsięwzięć zestawiono w tabeli 5. Na wykresie (rys. 4) zestawiono ceny jednostkowe renowacji przypadające na 1mb rurociągów.

8. Ceny wykonania renowacji 1 mb rurociągu z żeliwa szarego DN800 i DN500 przy użyciu rękawa CIPP UV (Seartex – Liner H₂O) wyniosły 1760 zł oraz 1100 zł. Cena wykonania renowacji 1 mb rurociągu stalowego DN500 przy zastosowaniu procesu Phoenix Double Jacket wyniosła 975 zł. Cena wykonania renowacji 1 mb rurociągu stalowego DN600 przy zastosowaniu wykładziny cementowej wyniosła 412,96 zł. Zatem porównywalne koszty realizacji inwestycji można ponieść przy zastosowaniu metod CIPP UV (Seartex – Liner H₂O) oraz Process Phoenix Double Jacket.
9. Analiza struktury sieci wodociągowej miasta K dostarcza między innymi informacje, że powyżej 12% wszystkich
