Renowacja pionów kanalizacyjnych

Renovation of sewage risers

ANDRZEJ KOLONKO

DOI 10.36119/15.2023.7-8.7

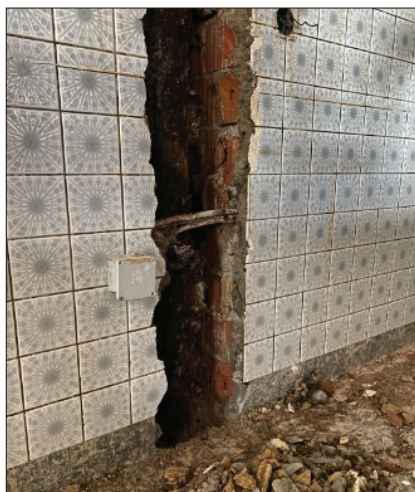
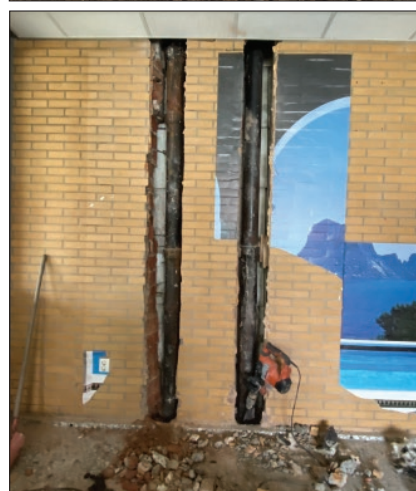
Rys. 1. Przykładowy obraz „demolki” związanej z klasyczną wymianą przewodów

Pionierem we wdrażaniu technologii renowacji metodą CIPP w obszarze pionów kanalizacyjnych jest fińska firma Picote z Porvoo, która zainteresowała się tematem już na początku lat 2000. Firmy Picote mają już ponad 250 międzynarodowych patentów i wzorów użytkowych związanych z renowacją rurociągów i narzędziami [10]. Rynek renowacji pionów kanalizacyjnych jest ogromny. W Polsce w grę wchodzi setki tysięcy starych budynków, w których awarie instalacji kanalizacyjnych są codziennością, co nie dziwi gdyż trwałość instalacji kanalizacyjnych szacuje się na około 50 lat. Obecnie, wciąż naprawy tych awarii mają najczęściej zakres punktowy lub stosunkowo rzadko przeprowadza się wymianę całych instalacji ponieważ jest to związane z bardzo uciążliwymi działaniami dla mieszkańców. Wymiana przewodów kanalizacyjnych jest na tyle uciążliwa, że w wielu przypadkach właściciele mieszkań odmawiają współpracy z ekipami remontowymi nie wpuszczając ich do mieszkań. Ma to miejsce szczególnie często w przypadku gdy właściciel niedawno remontował łazienkę. Przykładowy obraz „demolki” związanej z klasyczną wymianą przewodów pokazano na rys. 1 i 2 [3].

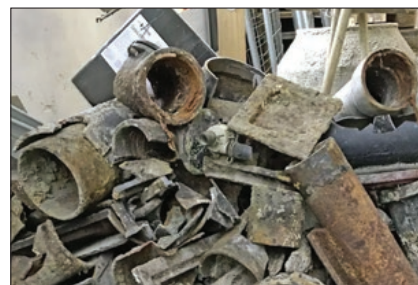
Rys. 2. Zdeponowane fragmenty wykutych rur żeliwnych [1]

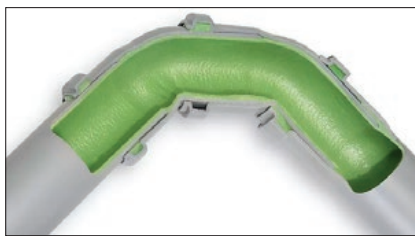
Rys. 4. Widok rękawa Brawoliner HT zainstalowanego w przewodzie kanalizacyjnym

System renowacji Brawoliner HT został opracowany do renowacji rur w budynkach mieszkalnych i przemysłowych w zakresie średnic DN 50 do DN 250. Rozwiązanie rehabilitacyjne jest odpowiednie dla wszystkich materiałów konstrukcyjnych rur i ma okres trwałości ponad 50 lat. Podczas renowacji bezszwowy wąż tekstylny z powłoką foliową jest impregnowany żywicą epoksydową, a następnie wprowadzany inwersyjnie do uszkodzonej rury za pomocą powietrza pod ciśnieniem. Po utwardzeniu żywicy w starej rurze powstaje zupełnie nowa rura. Widok rękawa Brawoliner HT zainstalowanego w przewodzie kanalizacyjnym pokazano na rys. 4 [1].

struktura rękawa sprawia, że jest on niezwykle elastyczny i pozwala na stosowanie go w rurach o łukach do 90° oraz do stosowania w przewodach o zmiennej średnicy. Od 2013 roku proces Brawoliner-HT posiada aprobatę DIBt do renowacji rur kanalizacyjnych w budynkach, zapewnia odporność na ugięcie powyżej 93 °C i osiąga klasę materiału budowlanego B2 (ochrona przeciwpożarowa) [7].

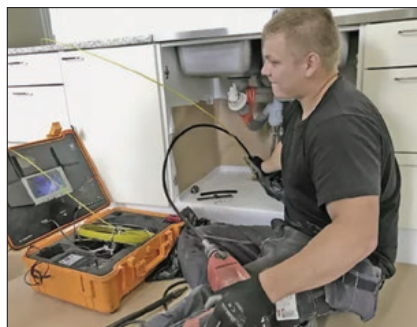
Rys. 5. Kontrola przebiegu procesu renowacji pionów kanalizacyjnych metodą natryskową [4]

Proces wykładzin natryskowych został również opracowany specjalnie do renowacji rur kanalizacyjnych w budynkach. Podstawą jest niskozapachowa żywica epoksydowa 2K, która jest nanoszona od wewnątrz na wadliwe odcinki rur i tworzy dobre połączenie z materiałem rury. Technologia jest przeznaczona do średnic rur wewnętrznych od 34 mm. Do renowacji wykorzystywane są istniejące punkty dostępu, takie jak przyłącza sanitarne.

Proces nanoszenia powłoki natryskowej nadaje się do rur wykonanych ze wszystkich popularnych materiałów konstrukcyjnych. W ten sposób usuwane są typowe uszkodzenia, takie jak: zużycie mechaniczne, korozja, małe pęknięcia promieniowe i wzdluzne, a także nieszczelności w połączeniach. Podczas procesu renowacji głowica natryskowa jest wprowadzana do rury kanalizacyjnej, gdzie wyrzuca płynną żywicę epoksydową na wewnętrzną ścianę rury odśrodkowo poprzez ruch obrotowy. Cały proces jest kontrolowany przez kamerę, co pokazano na rys. 5 [4]. Proces natryskowy jest dopuszczony przez DIBt do stosowania w renowacji instalacji kanalizacyjnych budynków od 2016 roku.

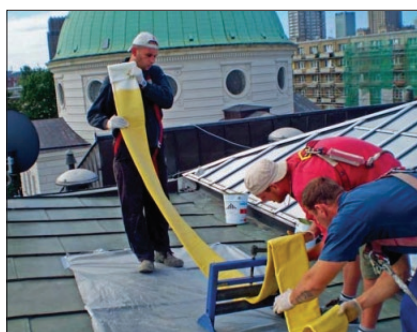
Rys. 6. Prace przygotowawcze na dachu Zachęty [5]

Przebieg prac renowacyjnych spustów deszczowych w „Zachęcie” przebiegał jak przy typowej renowacji sieci kanalizacyjnej wykładziną nasączoną żywicami epoksydowymi. Kolejne etapy to czyszczenie przewodu, inspekcja TV, przygotowanie i nasączenie wykładziny oraz wprowadzenie jej do pionów przy pomocy ciśnienia powietrza z bębna inwersyjnego, utwardzenie wykładziny i otworenie jej końców oraz powykonawcza inspekcja TV. Zmodyfikować należało tylko sposób utwardzania. Nie można stosować podgrzanej wody, po-

nieważ to dałoby zbyt duże ciśnienie na dolny odcinek wykładziny. W takich przypadkach stosuje się albo żywicę chemo-utwardzalną nie potrzebującą dodatkowego źródła ciepła do utwardzenia, albo parę. Do nasączenia wykładziny zastosowano bezrozpuszczalnikową, bezwonną, bezskurczową, pigmentowaną, epoksydową żywicę o nazwie Konudur 160 PL XL o wydłużonym czasie reakcji, której dostawcą była firma MC-Bauchemie. Instalacje wykładziny były prowadzone często wprost z dachu galerii rys. 6 [5]. Biorąc pod uwagę bardzo trudne warunki prac na wysokości (spadki, śliski blaszany dach) oraz zachowanie wymogów technologicznych, firma wykonawcza musiała wykazać się nadzwyczajną ostrożnością i stosownym zabezpie-

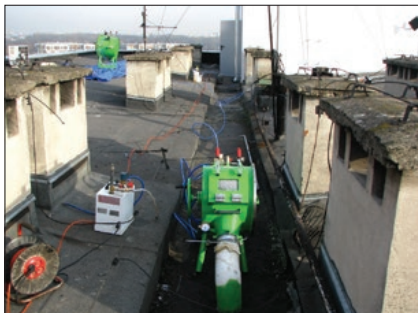
Rys. 8.
Wprowadzanie rękawa odbywało się z dachu budynku [10]

W roku 2012 inwestor zdecydował więc o podjęciu odpowiednich kroków w celu usunięcia wszelkich nieszczelności. Powodów, dla których zdecydowano się na bezwyporzenią renowację przewodów odprowadzających wody opadowe było kilka. Po pierwsze: KWP to nie tylko typowy biurowiec, ale obiekt o charakterze rządowym – poruszanie się po nim dla osób trzecich, a tym bardziej prowadzenie prac remontowych wymaga specjalnych przepustek i nadzoru. W budynkach znajdują się biura różnych instytucji państwowych, w sąsiednich – specjalistyczne laboratoria analityczne, a w kolejnym – areszt, gdzie piony przebiegały dokładnie przez cele czasowo przebywających tam zatrzymanych. Inne znów zlokalizowane były w pomieszczeniach szkoleniowych, np. na strzelnicy. Trudno wyobrazić sobie reorganizację pracy w tak specjalistycznym obiekcie, jakim niewątpliwie jest KWP, na czas prowadzenia prac remontowych w tradycyjny sposób czyli wymiany oraz wykucia starych przewodów. Hałas, kurz, wynoszenie gruzu nie są to wymarzone warunki pracy w biurze, a w szczególności w specjalistycznych laboratoriach analitycznych, gdzie wykonywanie pionów w ścianach jest wykluczone. Organizowanie zastępczych cel dla zatrzymanych to kolejne utrudnienie logistyczne. Istotnym argumentem był także zakres kontraktu do zrealizowania w tych poszczególnych budynkach (28 pionów) i wymagany krótki czas realizacji. Uwzględniając czas dostawy, na realizację zostało 15 dni. Powyższe argumenty przyczyniły się do wyboru technologii bezwyporzenią, jako wiążącego i jedyne go możliwego rozwiązania w SIWZ na tym kontrakcie. Sama instalacja rękawa Brawoliner prowadzona była z poziomu dachu (rys. 8) aby nie utrudniać normalnego funkcjonowania budynku. Zakres remontu przedstawiał się następująco:

- wycięcie ostrych krawędzi;
- przegląd kanału kamerą;
- renowacja kanału przy użyciu tkaniny technicznej nasączonej żywicami epoksydowymi zgodnie z PN-EN ISO 11296 – 1,-4;
- otwarcie czynnych przyłączy robotem frezującym pod kontrolą kamery;
- inspekcja powykonawcza.
