Uszkodzenia i awarie rur GRP

Damages and failures of GRP pipes

ANDRZEJ KULICZKOWSKI

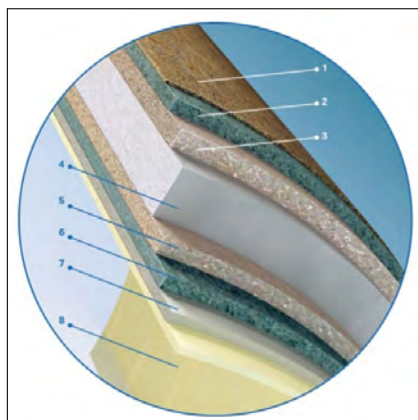
Rys.2.
Ściana rury GRP firmy Hobas. Oznaczenia: 1 – zewnętrzna warstwa ochronna, 2 – zewnętrzna warstwa zbrojona (włókna szklane, żywica poliestrowa), 3 – warstwa pośrednia (włókna szklane, żywica poliestrowa, piasek), 4 – warstwa pośrednia (piasek, włókna szklane, żywica poliestrowa), 5 – warstwa pośrednia (włókna szklane, żywica poliestrowa, piasek), 6 – wewnętrzna warstwa zbrojona (włókna szklane, żywica poliestrowa), 7 – warstwa izolacyjna, 8 – bogata w żywicę warstwa wewnętrzna.
