Uszkodzenia i awarie rur i powłok z tworzyw sztucznych w bezwykopowej rehabilitacji przewodów kanalizacyjnych

Damages and failures of plastic pipes and liners in trenchless rehabilitation of sewers

ANDRZEJ KULICZKOWSKI, EMILIA KULICZKOWSKA

DOI 10.36119/15.2023.10.4

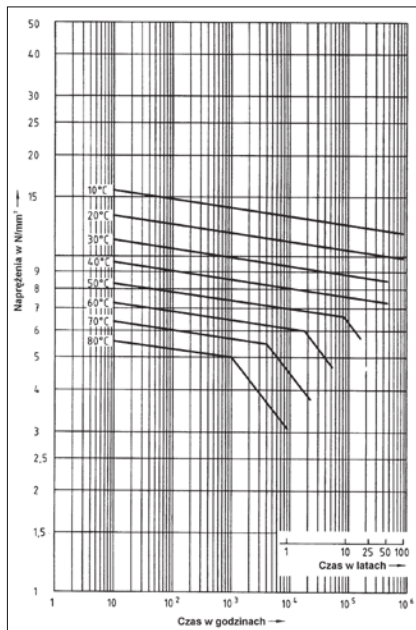
Rys. 12. Zależność naprężenia – czas dla PE 100 [9]
Fig. 12. Stress-time relationship for PE 100 [9]

Przykładowo moduł E krótkoterminowy dla rur wykonanych z polietyleny PE 100 wynosi 1200 MPa, a długoterminowy, na który projektuje się rury z tego materiału czyli na okres 50 lat, wynosi 200 MPa. Ma to miejsce w przypadku eksploatacji tych rur w temperaturze 20°C oraz przy transporcie nimi mediów nie oddziałujących na nie korozyjnie.

W przypadku wyższych temperatur okres eksploatacji skraca się z 50 lat do np. około 10 lat w temperaturze 50°C (Rys.12), a przy 80°C tylko do około 1000 godz. czyli ok. 42 dni.
