Efekty naukowe 30-letnich badań przewodów kanalizacyjnych techniką CCTV

Scientific results of 30 years of CCTV research of sewer pipes

ANDRZEJ KULICZKOWSKI, EMILIA KULICZKOWSKA, JUSTYNA LISOWSKA

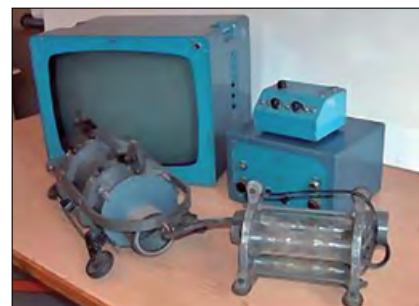
Rys. 1
Pierwszy polski zestaw inspekcyjnej kamery kanalizacyjnej [2]

Fig. 1 First Polish sewer inspection camera set [2]

Kamera ta została zaprojektowana do badania przewodów kanalizacyjnych o średnicach od 300 mm wzwyż. Była ona wyposażona w prowadnice i rolki umożli-

wiające jej przeciąganie przez kanał za pomocą liny ciągnącej. Obudowa kamery została wykonana w warsztatach Miejskiego Przedsiębiorstwa Wodociągów i Kanalizacji w Tarnowie. Była ona zasilana z ulicznej sieci elektrycznej zewnętrznej lub przyłączy domowych prądem o parametrach 220V/50 Hz. Komplet dostarczonego przez Warszawskie Zakłady Telewizyjne urządzenia telewizji użytkowej składał się z kamery, pulpitu do zdalnej regulacji oraz monitora (rys. 1).

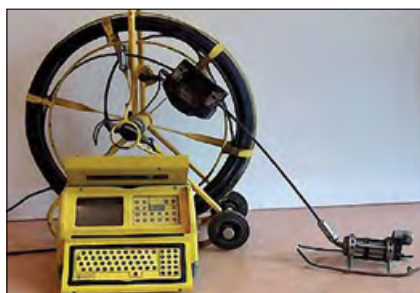
Rys. 2
Kamera kanalizacyjna brytyjskiej firmy Pearpoint oraz kołowrót z nawiniętym kablem i urządzeniem sterującym [2]
Fig. 2 Pearpoint's sewer camera including reel with wound cable and control device [2]

W roku 1991 Politechnika Świętokrzyska zakupiła czarno-białą prosto patrzącą kamerę do inspekcji przewodów kanalizacyjnych, wyprodukowaną przez firmę Pearpoint Ltd. (rys.2). Kamera ta była wpychana do badanych przewodów kanalizacyjnych sprężystym kablem nawiniętym na kołowrocie i umożliwiała ich inspekcję w zakresie średnic 50 - 1000 mm. W latach 1991 – 1997 pracownicy naukowo-badawczy Politechniki Świętokrzyskiej wykonywali inspekcje telewizyjne przewodów kanalizacyjnych (w mniejszym stopniu wodociągowych) w wielu miastach na obszarze całego kraju, często po raz pierwszy. W okresie tym wykonano łącznie 137 różnych badań na łącznej długości przewodów kanalizacyjnych wynoszącej ok. 88 km. Pod koniec lat dziewięćdziesiątych zaczęto stosować kolorowe kamery.

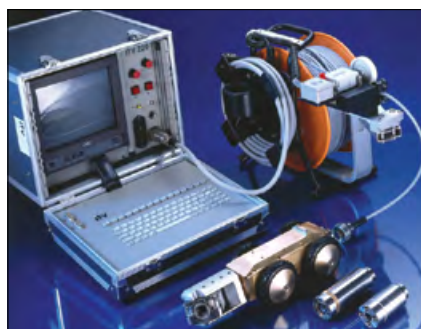
Rys. 3
Kamera kanalizacyjna niemieckiej firmy itv GmbH zakupiona przez Firmę EuroKan s.c. [2]
Fig. 3 Sewage camera of German company itv GmbH purchased by EuroKan company [2]

Od 1997 roku badania inspekcyjne nadal wykonywali pracownicy Politechniki Świętokrzyskiej wykorzystując aparaturę badawczą firmy itv GmbH (Rys.3), ale tym razem zakupioną już przez nich i poprzez założoną przez nich firmę EuroKan s.c. Była ona przewożona samochodem Polonez combi z opcją jej wyjmowania i ręcznego przenoszenia do trudno dostępnych lokalizacji. Kamera ta różniła się od poprzedniej tym, że umożliwiała uzyski-

wanie kolorowego obrazu, była samojezdna, zdalnie sterowana oraz posiadała obrotową głowicę umożliwiającą jej obrót w poziomie o 270° oraz w pionie o 360°.

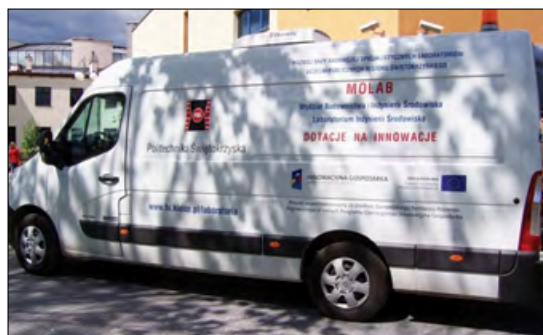
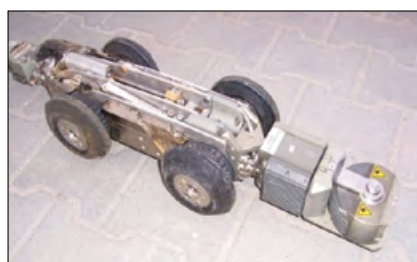
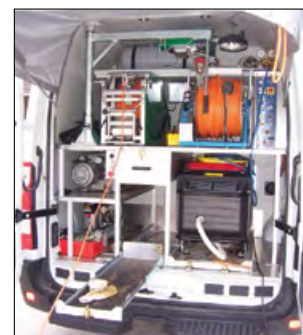
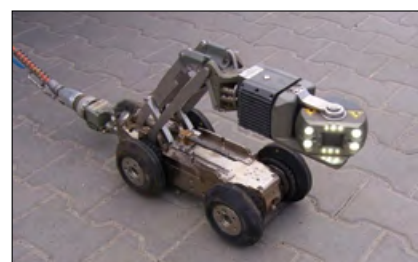
Rys.4.
Mobilne laboratorium do badania infrastruktury podziemnej oraz kamera kanalizacyjna firmy Raush [2]
Fig.4. Raush's mobile underground infrastructure testing laboratory and sewer camera [2]

Od 2012 roku do chwili obecnej pracownicy naukowo-badawczy Wydziału Inżynierii Środowiska Geomatyki i Energetyki Politechniki Świętokrzyskiej są w posiadaniu mobilnego laboratorium (rys.4) do badania przewodów infrastruktury podziemnej zakupionego od firmy Raush GmbH w ramach projektu "Rozwój bazy badawczej specjalistycznych laboratoriów uczelni publicznych regionu świętokrzyskiego".

Mobilne laboratorium do badania infrastruktury podziemnej poszerza dotychczasowy zakres możliwych badań i analiz. Dodatkowo możliwości zakupionej aparatury pozwalają na pomiar m.in. ugięcia rur, szerokości rys, lub wielkości rozsunień rur. Analiza uzyskanych uszkodzeń oraz wyniki tych dodatkowych pomiarów w powiązaniu z innymi ważnymi parametrami hydraulicznymi i konstrukcyjnymi badanych rur umożliwiają podejmowanie decyzji dotyczących doboru optymalnych metod odnowy przewodów kanalizacyjnych. łącznie do chwili obecnej pracownicy Politechniki Świętokrzyskiej zbadali ponad 200 km przewodów kanalizacyjnych na terenie całego kraju [1].
